Keine Angst vor Karbonatisierung

Was braucht es, um ein über hundertjähriges Silo in Ateliers, Wohnungen und ein Restaurant umzugestalten? Einen Sinn der Beteiligten für einen besonderen Bau, clevere Lösungen für den Lastabtrag, eine fundierte Einschätzung der Schäden und auch den Mut, diese zuzulassen, ebenso aber Glück. Beim Silo Erlenmatt kam dies alles zusammen.

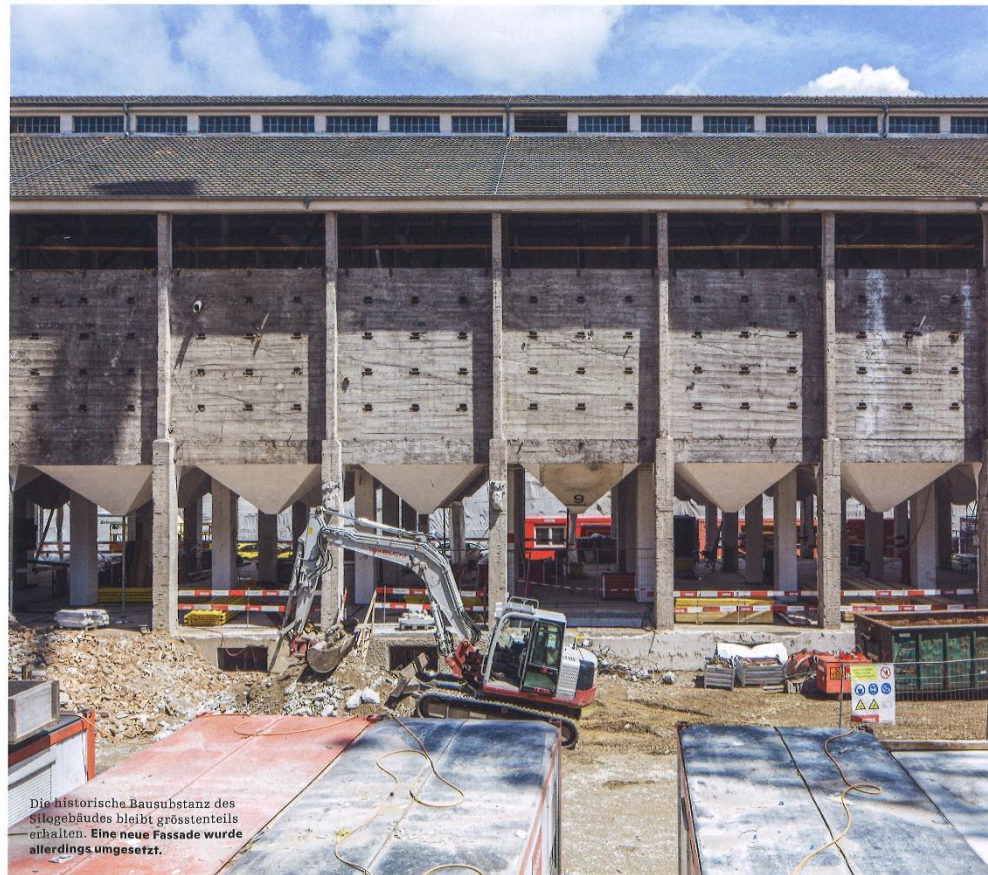
Die historische Bausubstanz des Silogebäudes bleibt grösstenteils erhalten. Eine neue Fassade wurde allerdings umgesetzt.

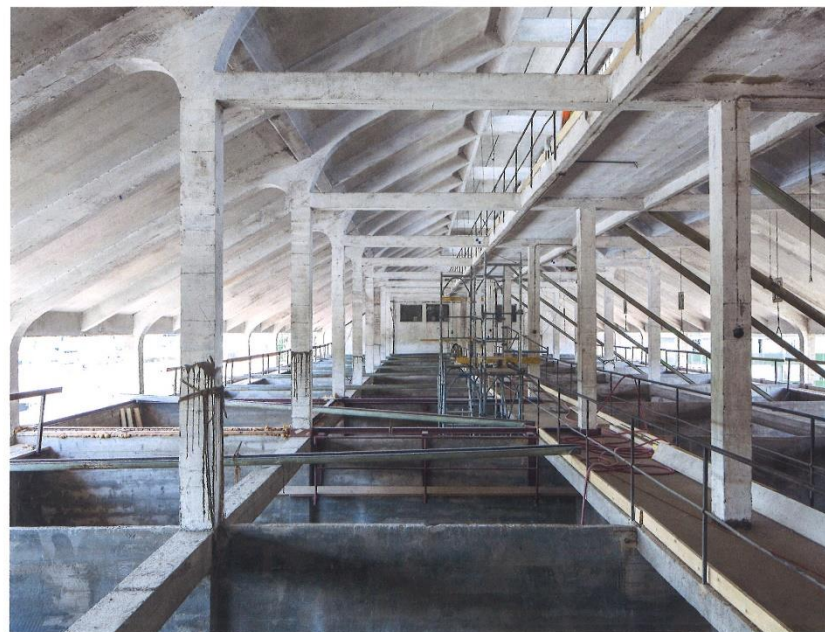
Das Dachgeschoss des Silogebäudes Erlenmatt mit den Betonelementen, die an Holzbauweise erinnern.

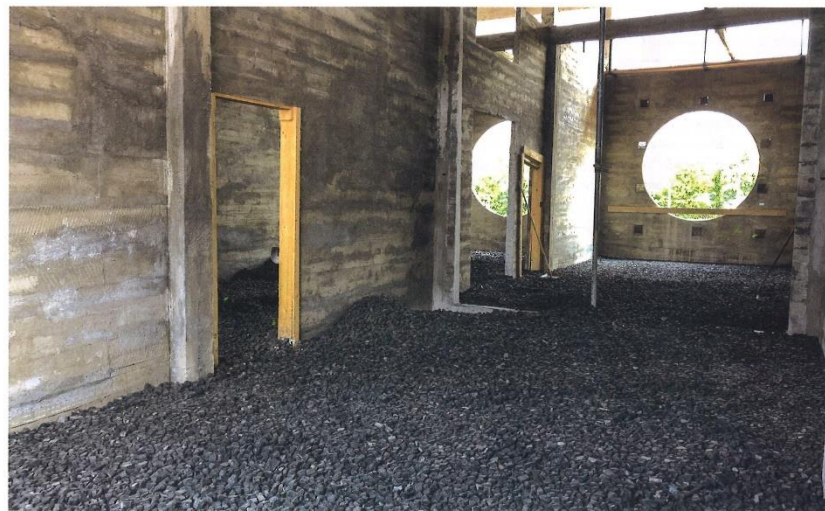
Auffüllung der pyramidenförmigen Silotrichter mit einer Leichtschüttung, die zugleich als Schalung für den Fussboden fungiert.

Bewahrte das Silo früher Lebensmittel vor dem Verderben, konnten heute die Planer das Silogebäude selbst für die kommenden Generationen retten. Sie konservierten und ertüchtigten, was statisch nutzbar war, und liessen den Rest im Originalzustand. So konnten auch die pyramidenförmigen Silotrichter im Gebäude bleiben und bilden nun das Schaustück der Erdgeschossdecke. Die konischen Formen wurden mit einer Leichtschüttung, die gleich als Schalung fungierte, aufgefüllt, sodass der neu eingebaute Boden des ersten Stocks auf Höhe der geraden Silowände zu liegen kam.

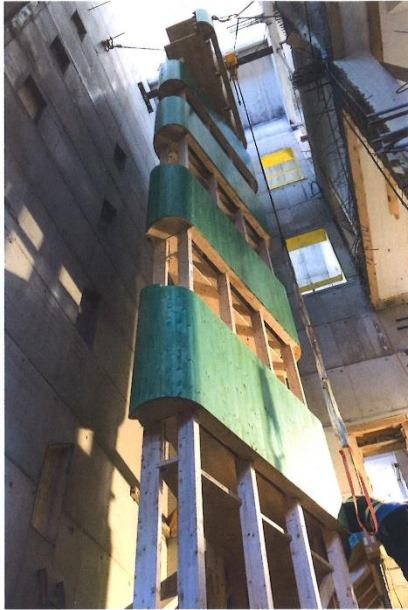
Schalungsarbeiten an einem der neuen Erschliessungskerne.
