Revitalisierung mit denkmalpflegerischen Mitteln

Umnutzung des letzten alten Färberei-Ensembles in Basel, Rheingasse 31/Utengasse 32

Thomas Lutz

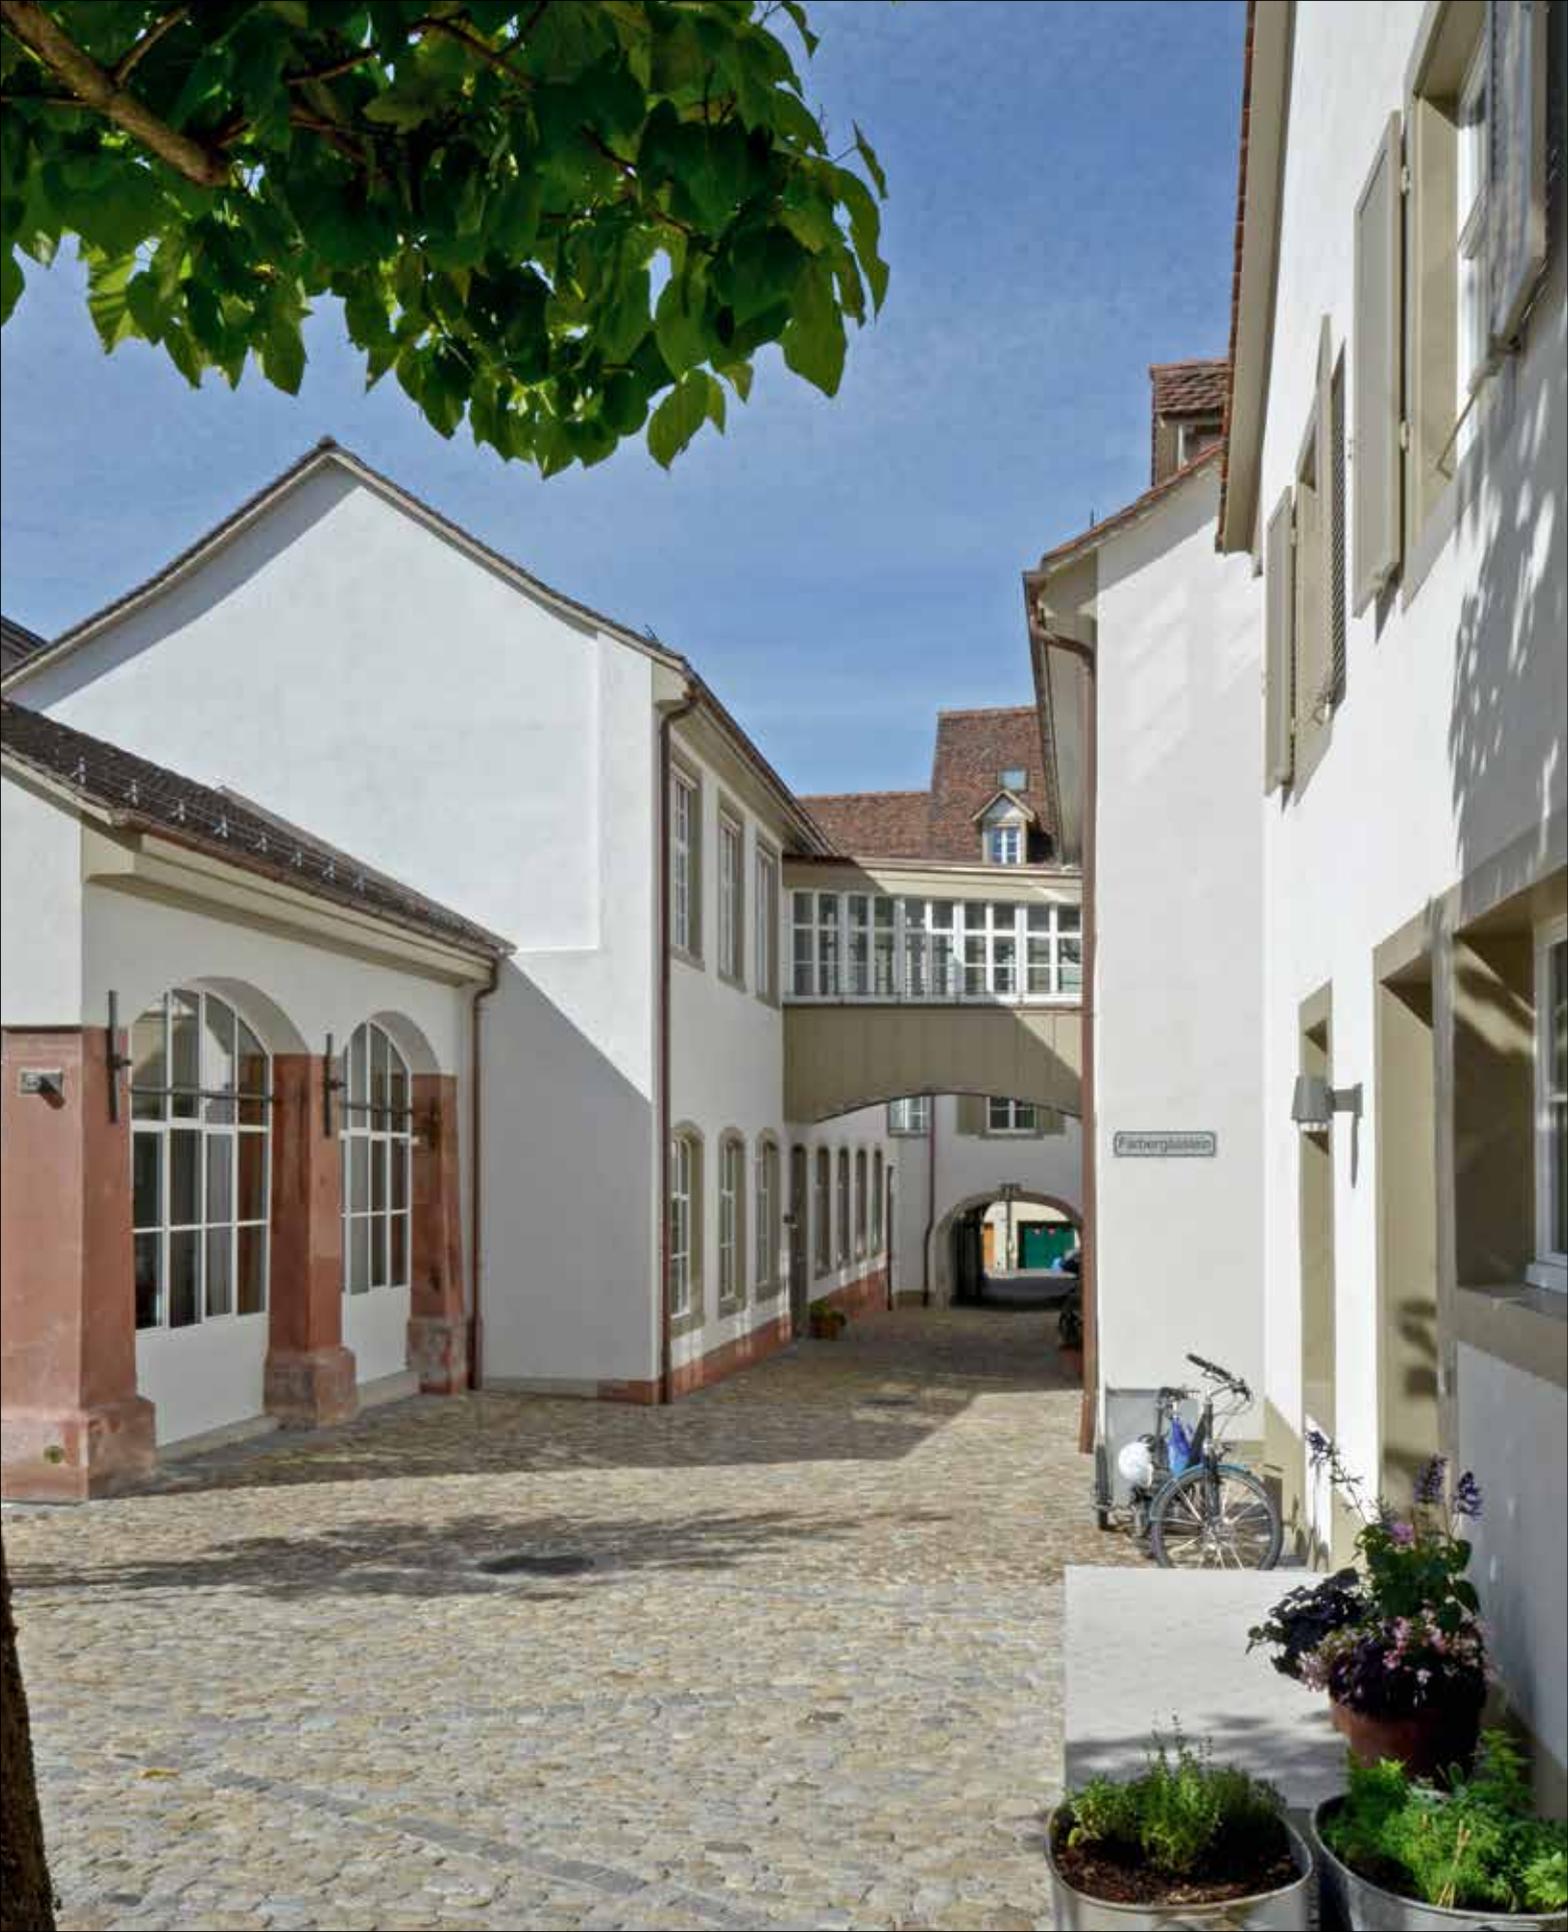
Linke Seite: Blick durch das Hofareal des instandgesetzten Gebäude-Ensembles der ehemaligen Lotz'schen Färberei Richtung Rheingasse. Zwischen den alten Färbereitrukten wurde im 1. Obergeschoss eine neue Passerelle errichtet.

Die Ausführung der Gesamtanierung in zwei Bauetappen umfasste den Ausbau der Flügel unter Respektierung der Grossräume und deren Verbindung mittels einer Passerelle, die Anfügung eines zusätzlichen Treppenhauses zwischen den nördlichen Hoftrakten, eine komplette Instandsetzung des Äusseren sowie die Hinzufügung neuer Dachaufbauten. Im Weiteren wurden die Innenräume des Vorderhauses restauriert, die Fenster erneuert, der Südgiebel statisch gesichert, eine Aussendämmung angebracht sowie zusätzliche Fenster gegen das Arbeitsamt ergänzt. Der Ausbau der Dachgeschosse, die Restaurierung einer barocken Rankendecke und schliesslich die Neugestaltung des Hofes komplettierten die umfangreichen Arbeiten.

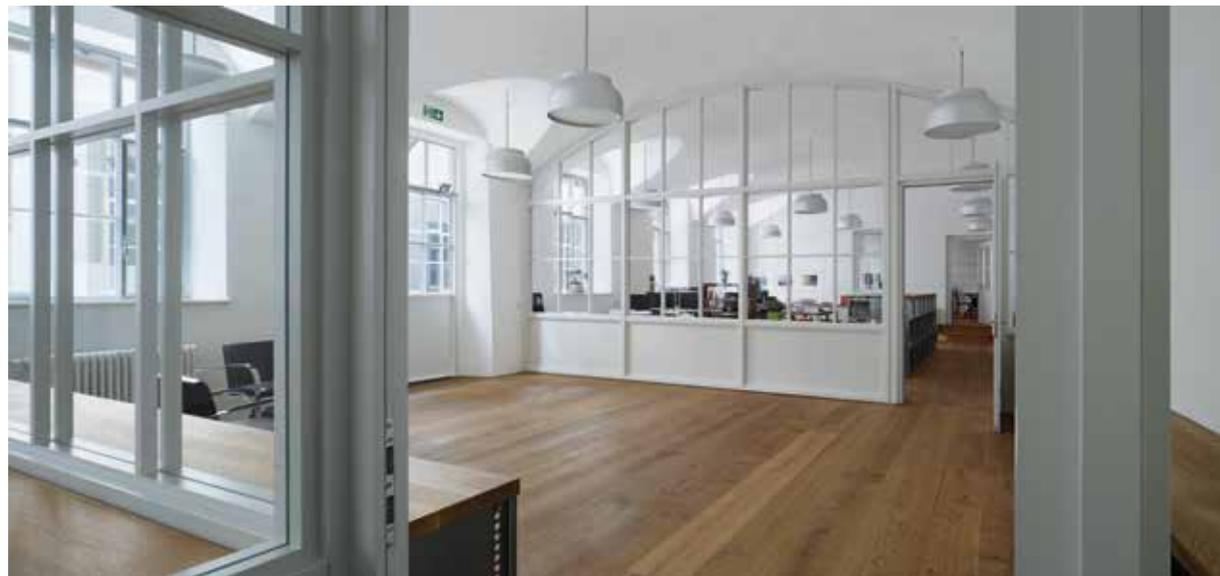
Hinter den Fassaden befinden sich sorgfältig instand gesetzte und fallweise im Ausbau ergänzte Innenräume.
 Oben: Gewölbtes Erdgeschoss im nördlichen Flügelbau. Transparente Einbauten gliedern das Innere der einstigen Färbereilokale.
 Unten: Im Trakt an der Rheingasse sind mehrere schmale Altbauten ablesbar. Im Bild die neuentdeckte und restaurierte Rankendecke aus dem 17. Jahrhundert.
 Ganz unten: Die Wohn-Obergeschosse werden durch einen mehrheitlich schlichten, traditionsgebundenen Innenausbau geprägt, der rücksichtsvolle Reparaturen und Ergänzungen erfahren hat.

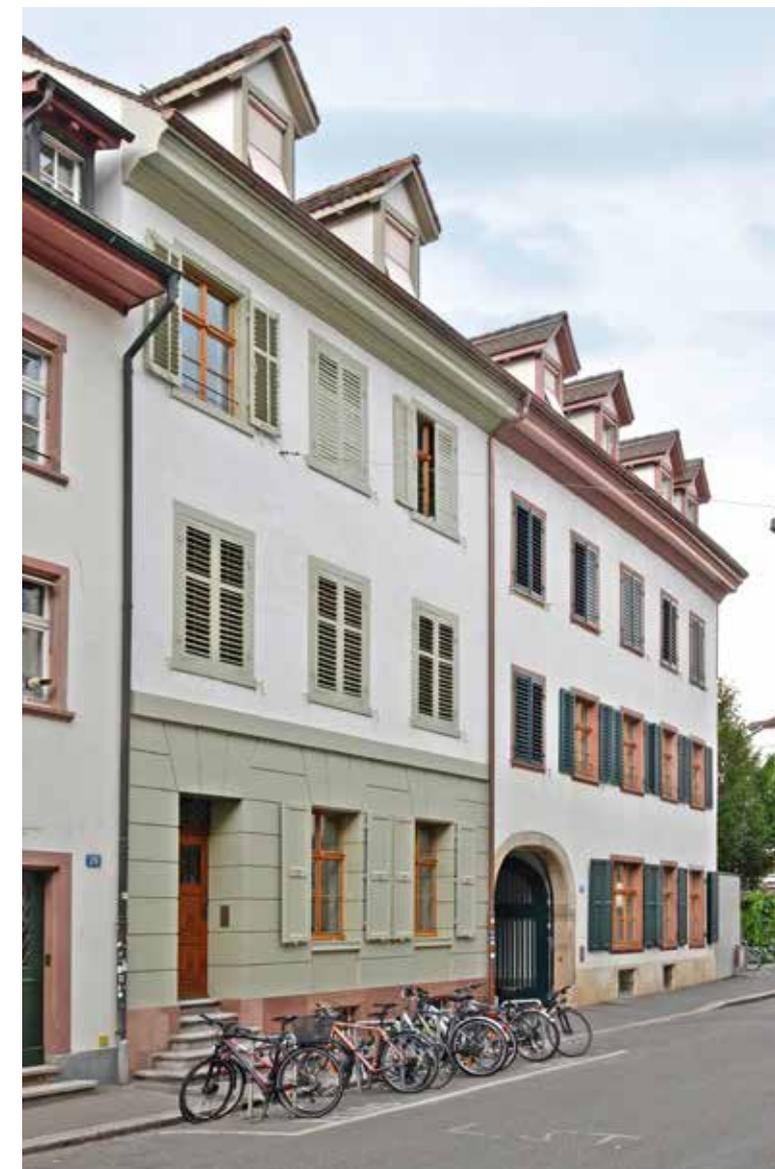
Der Gebäudekomplex der ehemaligen Lotz'schen Färberei gegen die Rheingasse nach Abschluss der Instandsetzungsarbeiten. Links das 1839 klassizistisch überformte Wohnhaus des Fabrikherrn (ehemaliger Unterlindenhof), rechts das 1855 aus zwei Häusern vereinigte Verwaltungsgebäude mit Durchfahrt von 1671.

gelegene Ensemble ist wegen seines geschichtlichen, bauhistorischen, typologischen und städtebaulichen Zeugniswerts als hochrangiges Denkmal einzustufen. Das Vorderhaus linkerhand ist an seiner klassizistischen Fasadengestalt als Wohnhaus des einstigen Fabrikherrn kenntlich und hat im Innern die alte Raumstruktur mit gediegenem Ausbau aus der Zeit um 1840 bewahrt (u. a. Täferungen, Parketts und Stuckprofildecken). An seiner Stelle befand sich im Mittelalter ein Stadthof des Colmarer Klosters Unterlinden. Das andere Vorderhaus hatte in der Vergangenheit wechselweise Wohn- und Gewerbenutzung und weist im Erdgeschoss eine Durchfahrt auf, deren korb-bogige Portale 1671 datiert sind. Den langgestreckten Flügelbau hinter Nr. 31 liess Friedrich Lotz 1834 als Färbereilokal errichten und 1854 durch eine tonnengewölbte Decke über dem Erdgeschoss sichern. Eine ähnliche Struktur weist der südliche Flügel aus derselben Epoche auf, der sich durch ein vierjochiges Gewölbe mit flach gespannten Kappen über dem Erdgeschoss auszeichnet. Er findet seine bauliche Fortsetzung in Gestalt eines kleinen Gewölbebaus, der speziellen Färbereizwecken diente. An die Utengasse grenzt ein schlichtes zweigeschossiges Haus mit Krüppelwalm in Architekturformen der Zeit um 1800.
